**HOTĂRÂREA nr. 25 din 25.02.2021**  
**cu privire la aprobarea depunerii unei cereri de finanțare în cadrul sesiunii de finanțare Timbrul Monumentelor Istorice (TMI) 2021 pentru proiecte care au drept scop protejarea și promovarea monumentelor istorice**

### NOTĂ CONCEPTUALĂ

#### **REABILITARE, RESTAURARE ȘI PUNERE ÎN VALOARE CLĂDIREA PRIMĂRIEI MUNICIPIULUI CÂMPULUNG**

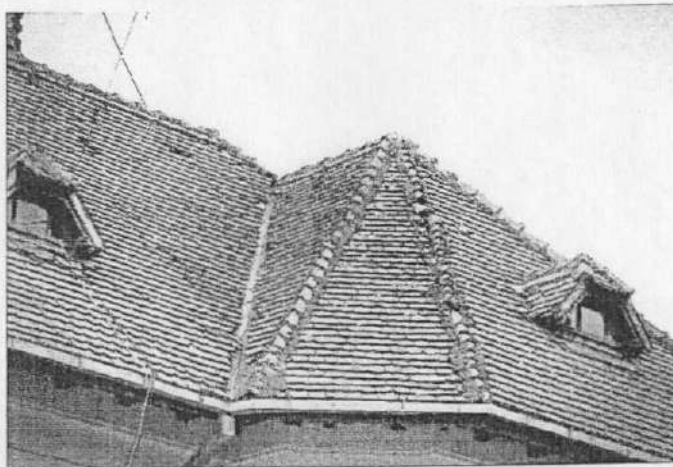
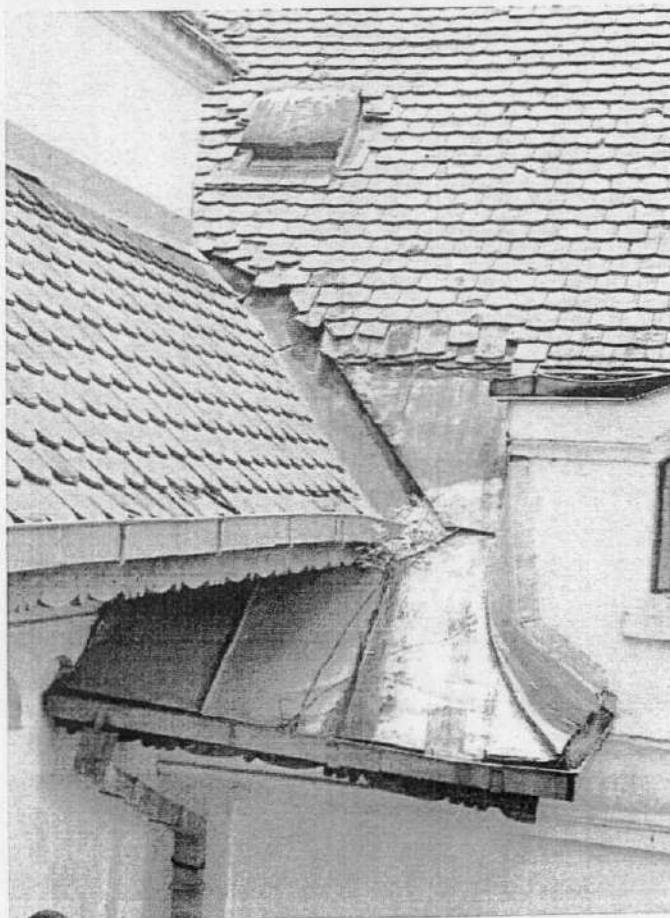
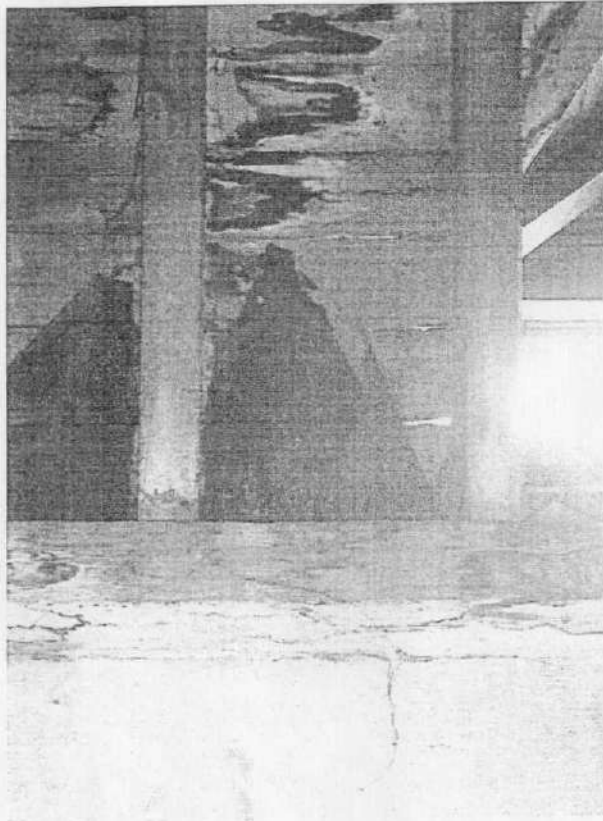
2. ÎNVELITOAREA DIN TIGLĂ tip solzi este deteriorată, datorită dislocării țiglelor și infiltrării apelor meteorice și a acțiunii /presiunii zăpezii și a vântului. Rezolvarea doliilor cu tablă zincată nu mai asigură în prezent etanșeitătea.

Dinamica degradărilor este activă, accelerată, cu intensitate severă, deoarece infiltrațiile de ape și presinua exercitate de zapadă pot duce la prabușirea învelitorii și implicit a acoperișului datorită șarpantei din lemn deja putrezit pe alocuri (degradare astereală, șipci susținere țiglă ).

În zonele care prezintă degradări datorită infiltrațiilor de ape meteorice se va înlocui sarpanta;

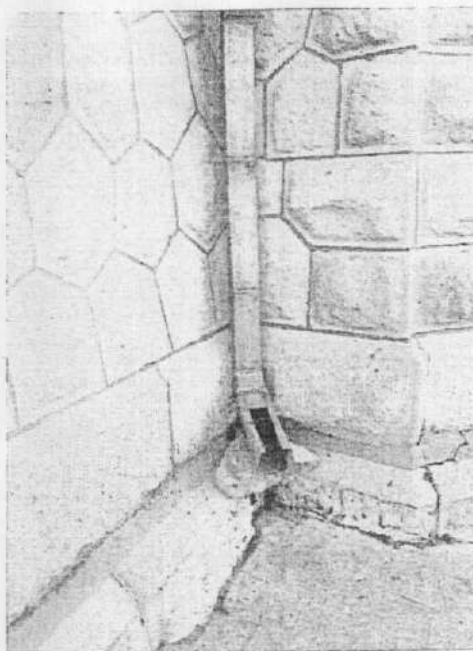
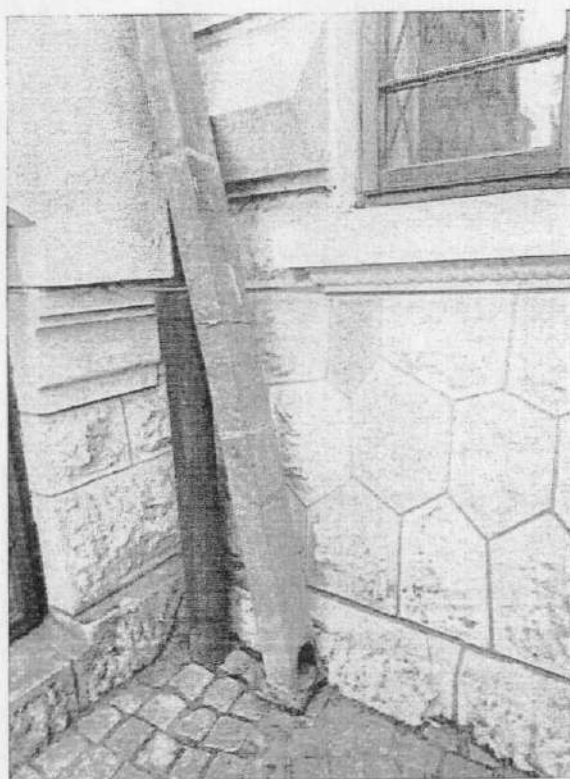
**3. SISTEMUL DE COLECTARE A APELOR PLUVIALE** (jgheaburi și burlane) este deteriorat, astfel că apele meteorice nu sunt colectate și direcționate către rețeaua de canalizare pluvială a orasului, fiind deversate direct pe pavimentul pieței primăriei, recent reabilitat;

Dinamica degradărilor este activă, accelerată, cu intensitate severă, deoarece infiltrațiile apelor pluviale ce se infiltrază spre fundația clădirii deteriorează pereții demisolului afectând fundația, soclul clădiri cât și fațadele.

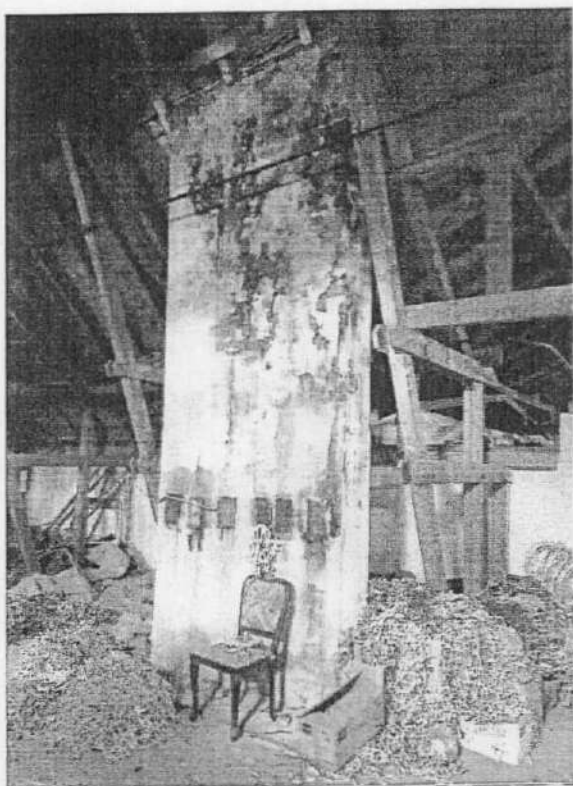
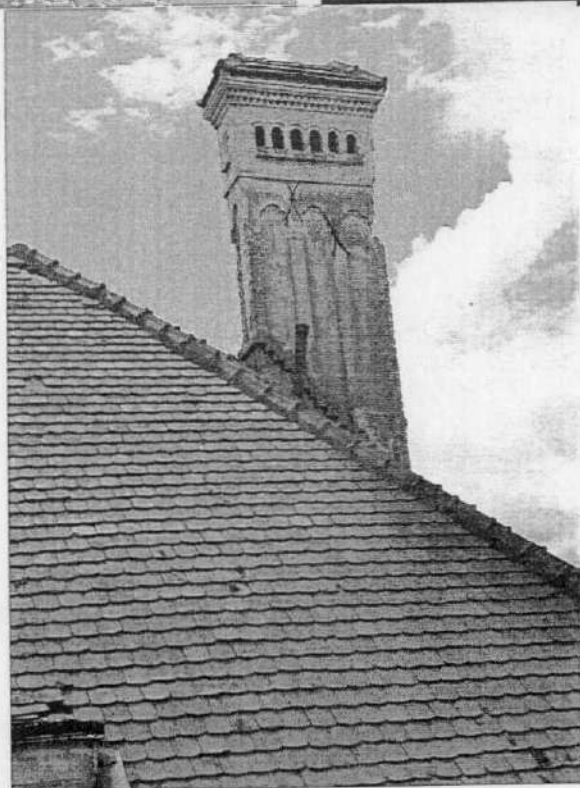
**4. COȘURILE DE FUM** (de la sistemul vechi de incalzire cu sobe care este astăzi neutilizabil) sunt deteriorate, iar apele meteorice se infiltrează prin interiorul acestora astfel că ajung în clădire ,deteriorând pereții interiori;

Atât în interior cât și la exterior cele doua cosuri de fum prezinta degradări active accelerate, cu intensitate severă, deoarece în timp pot produce prăbușiri ale cosurilor exterioare și colmatări ale coșurilor interioare cu fisuri ale peretilor interiori;

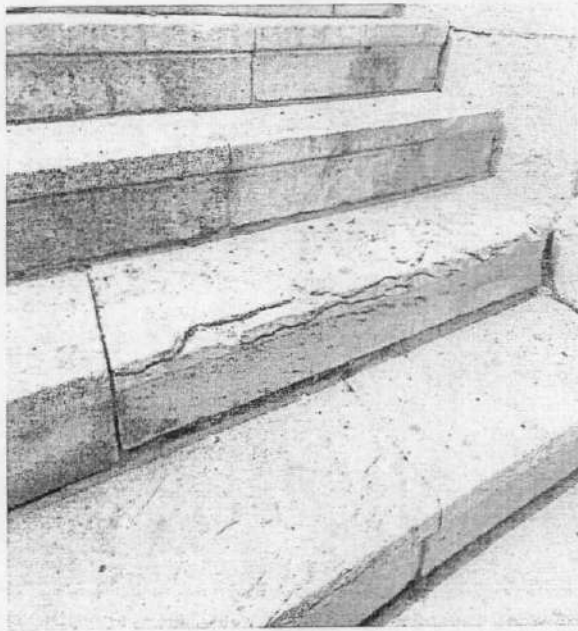
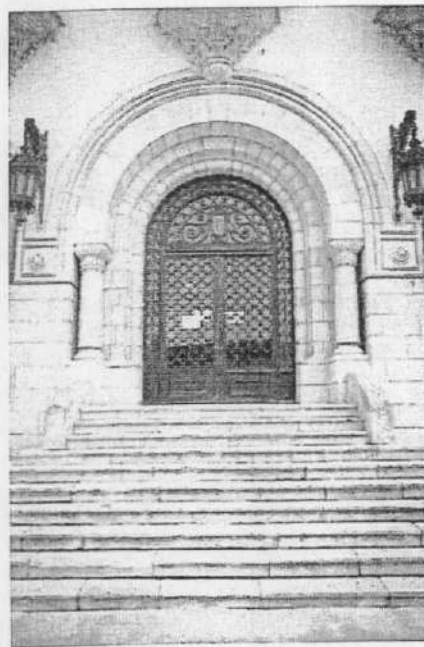
**SCARA MONUMENTALĂ DE ACCES ÎN CLĂDIRE**, situată pe fațada principală a clădirii, executată din calcar numulitic de Albești, se află într-un proces activ de degradare datorită traficului intens de persoane și infiltrațiilor de apă ;

Dinamica degradărilor este activă, cu intensitate ușoară;

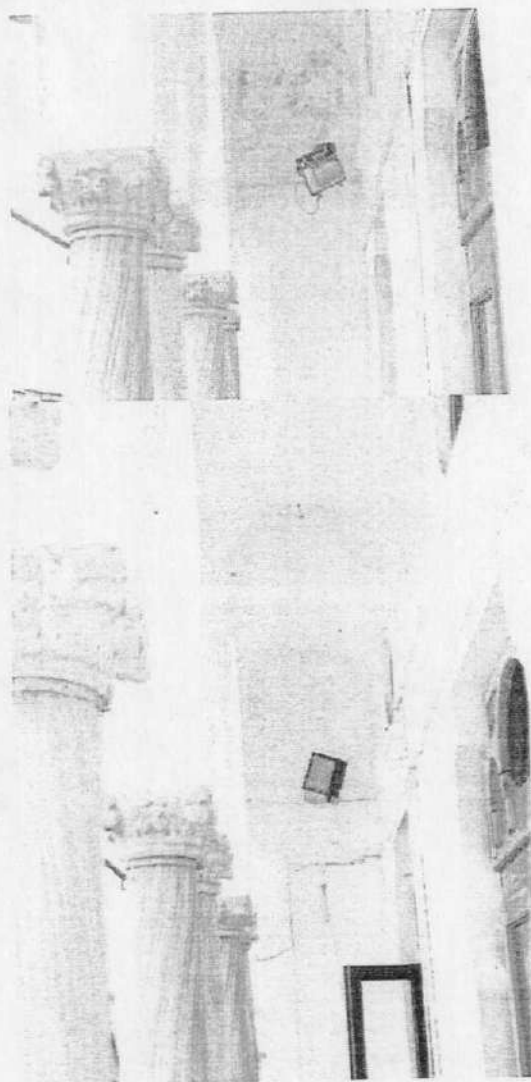
### BALCON ETAJ – FATADA PRINCIPALĂ ;

Izolația prezintă crăpături și deteriorări care permit infiltrarea apelor meteorice. Parapetul din piatră sculptată prezintă crăpături și mucegaiuri, verzeala zidurilor din cauza intemperiilor.

Dinamica degradărilor este activă, accelerată, cu intensitate severă, deoarece zona balconului, coloanele și pereții sunt expuși permanent la acțiunea agenților atmosferici, precipitațiilor, fenomenul de îngheț-dezghet, fapt ce conduce la o deteriorare continuă atât a izolației cât și a parapetului din piatră, care deja prezintă mucegaiuri. În acest balcon ajunge și apa de precipitații din pardoseala deteriorată a balconului de deasupra.

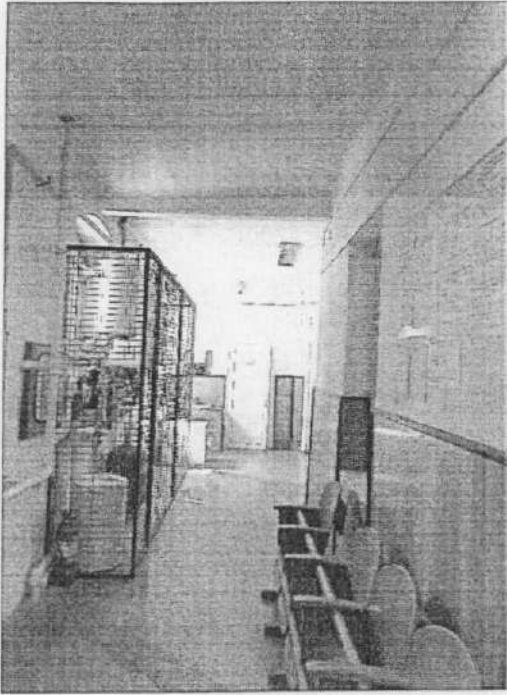
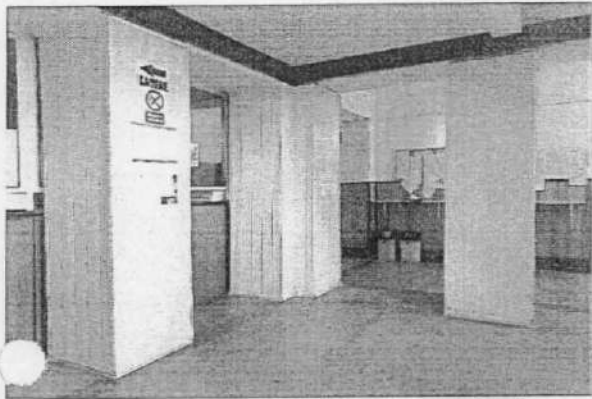
**PEREȚI ȘI TAVANE:** Prezintă degradări datorită exploatării intense, a murdăriei acumulate în timp și a soluțiilor alese pentru finisajele pereților ( în zona casei s-au placat pereții și stâlpii cu panouri din PVC, sistem total nepotrivit cu caracterul și valoarea clădirii).

Dinamica degradărilor este inactivă, cu intensitate ușoară datorită murdăriei acumulate în timp pe suprafața pereților și tavanelor ;

Este necesară schimbarea finisajului la pereți și tavane la grupurile sanitare de la nivelul demisolului.

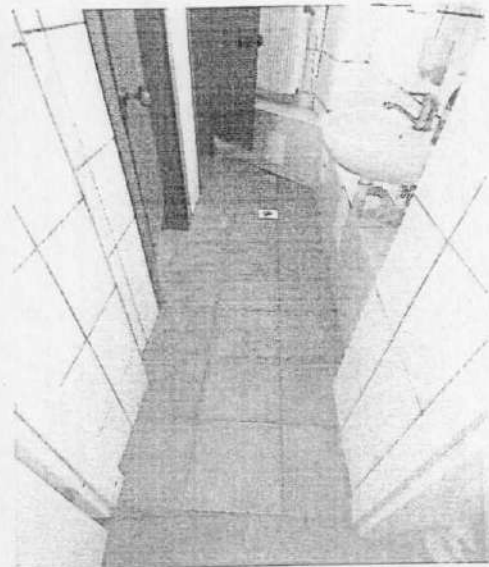
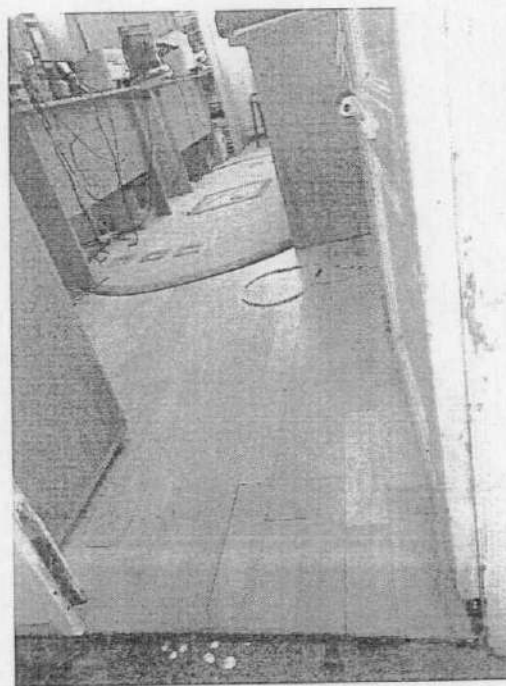
**PARDOSEALĂ DEMISOL** : restaurare pardoseală din mozaic în holuri și schimbare/inlocuire finisaj pardoseală din gresie la grupurile sanitare și parchetul uzat moral și fizic din birouri;

Dinamica degradărilor este activă, cu intensitate ușoară datorită crăpăturilor și murdăriei acumulate în timp pe suprafața din mozaic și parchet original a interiorului clădirii;

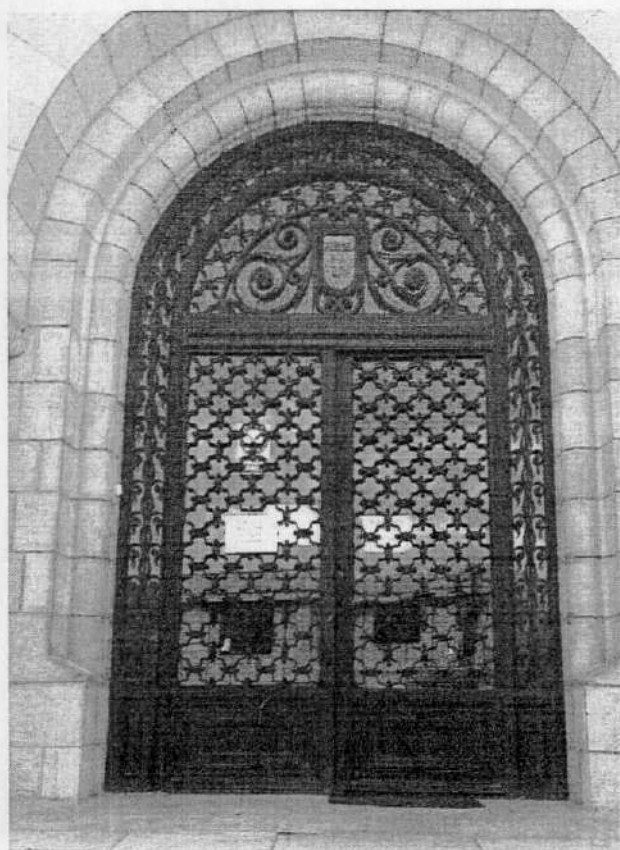
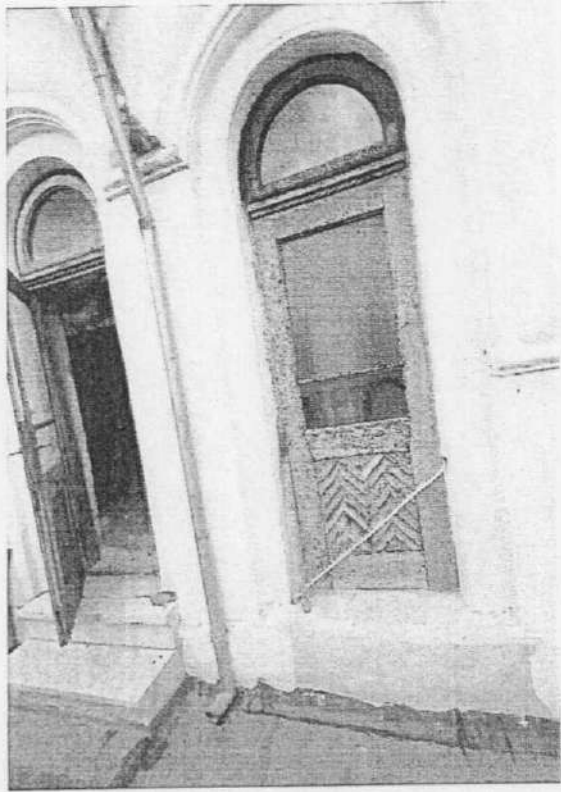
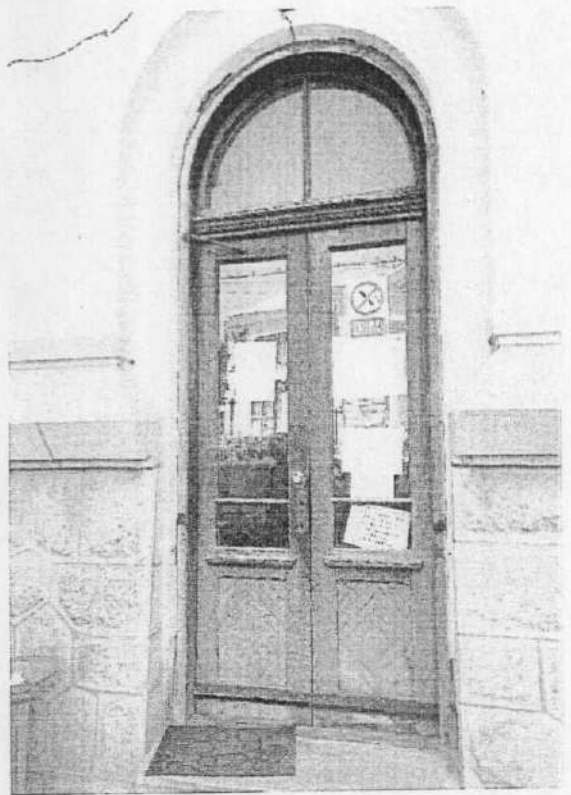
## TÂMPĂRIE EXTERIOARĂ CLĂDIRE:

Ușile și ferestrele de la balcoanele clădirii deteriorate, toate ferestrele exterioare, din tamplarie de lemn cu geam dublu sunt deformate pe alocuri, crăpate, neasigurând închiderea etanșă a acestora, rezultând o risipă importantă de energie pe perioada sezonului rece ;

Dinamica degradărilor este activă, accelerată, cu intensitate severă datorită lipsei mentenanței în timp care a condus la degradări majore ale lemnului ușilor și ferestrelor exterioare în special la cele două balcoane de pe fațada principală.

Ușa metalică de acces în primărie va fi recondiționată și adusă la forma originală.

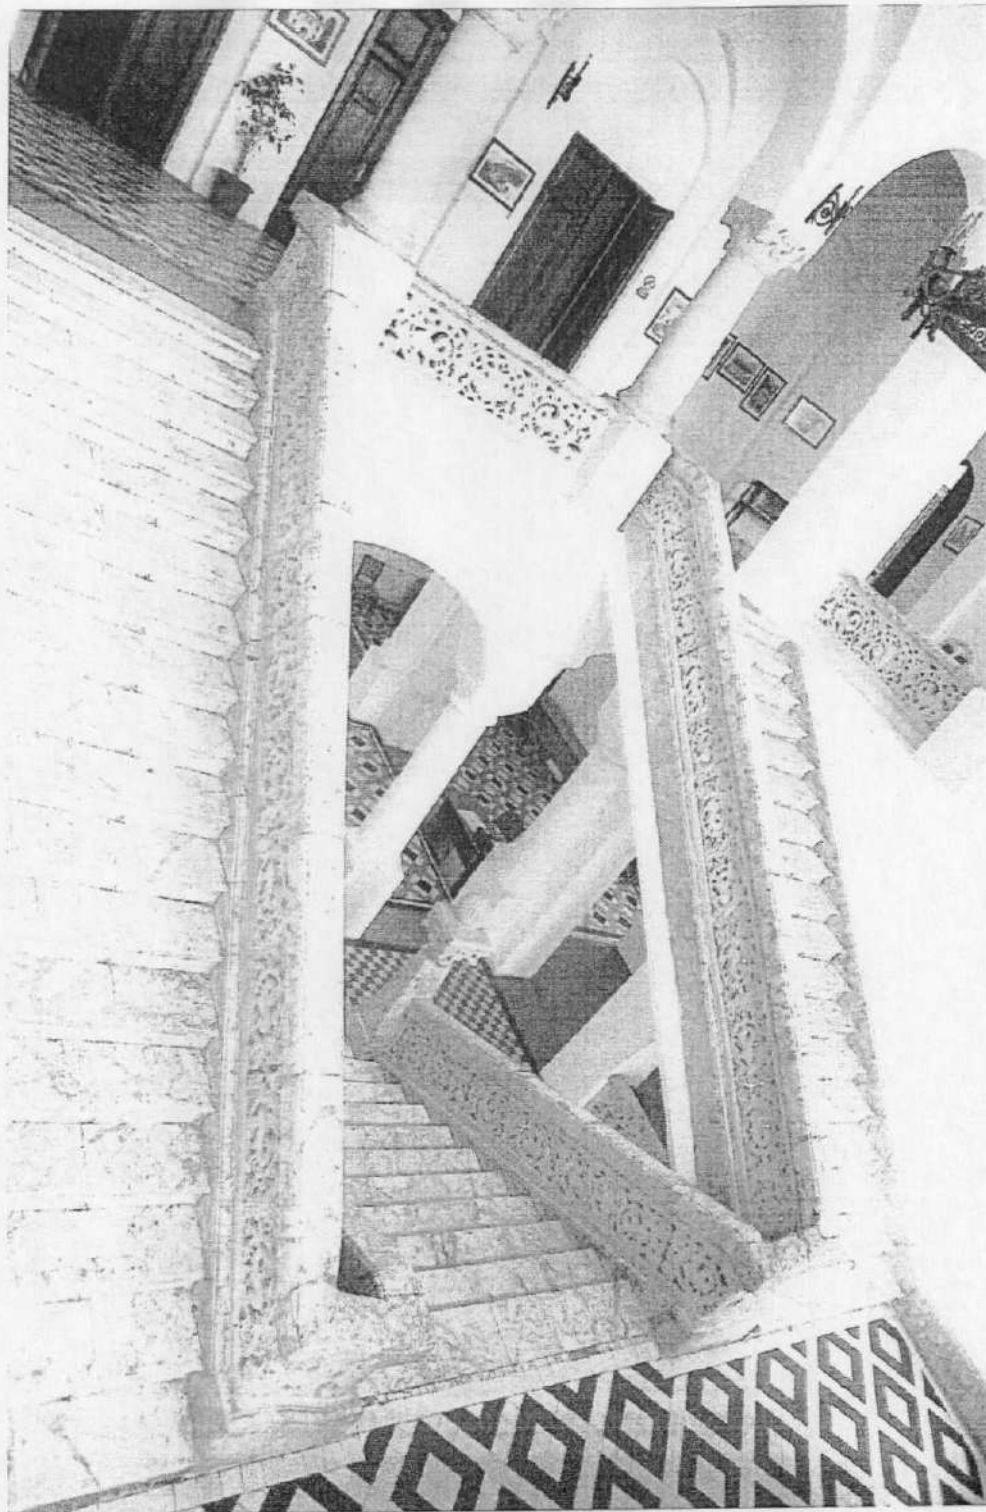
**Scara acces la etaj** –treptele placate cu marmura prezinta crapaturi si pete iar balustrata din piatra trebuie curatata si pusa in valoare;

Dinamica degradarilor este activa, cu intensitate severa datorita lipsei mentenantei in timp care a condus la degradari majore ale treptelor placate cu marmura si balustradei din piatra;
